斉藤 和正

(有)実装彩科 代表取締役

海外EMS指導概要

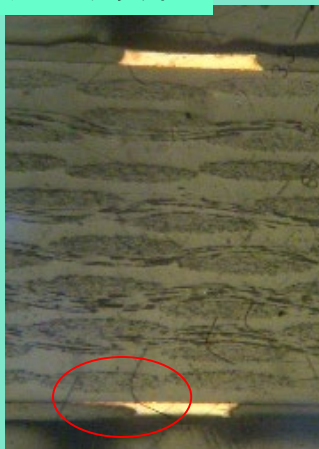
エッチング異常

確認項目のみの記載で、重要なプロセス異常
は放置されることが多い。
