斉藤 和正

(有)実装彩科 代表取締役

エンジンECU基板の不具合解析事例

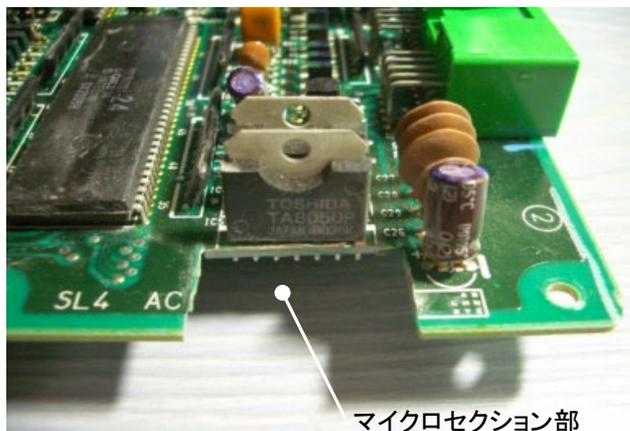
同一形状のパワーIC3ケのうち1個を切断。一見ブローホールに見えるが、恐らくはんだ付時にガスがA面から逃げられず残留したものと思われる。

⇒パワーICの取付け不良

めっき厚自体は確保されており、コーナ形状にも異常はなかった。

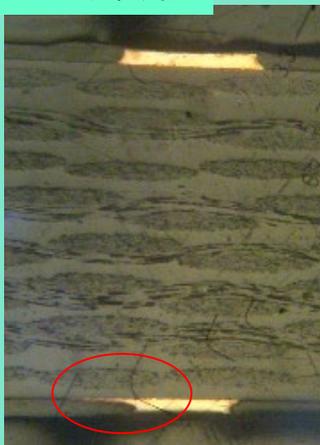
エッチング異常

基板メーカーの検査員も
マニュアルに書いてあることしかやらない。

確認項目のみの記載で、重要なプロセス異常は放置されることが多い。
